안전장치 얼라인먼트 확인 방법

빔이 하강 중 장애물이 없음에도 불구하고, 잦은 멈춤 현상이 발생할 경우, 절곡기 좌/우에 있는 안전장치의 얼라인먼트 확인이 필요.

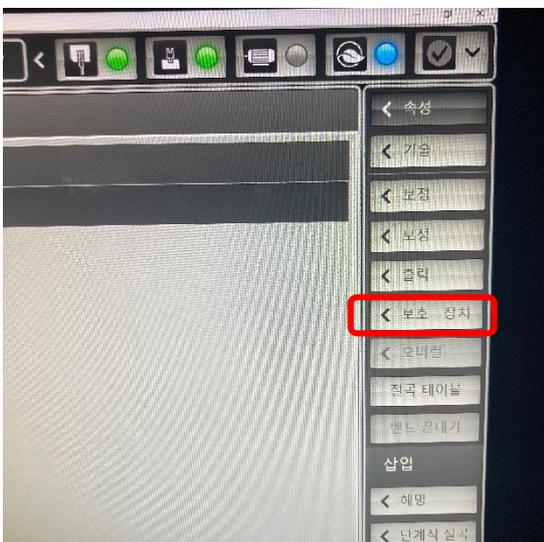
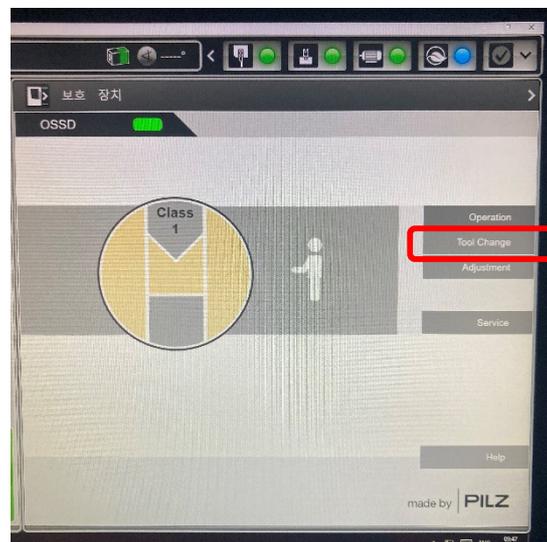
1. 조작순서

(작업 페이지-보호장치-Tool change)

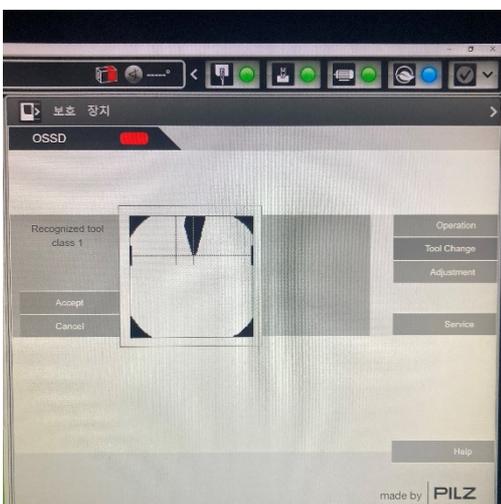
➤ 정상인 경우

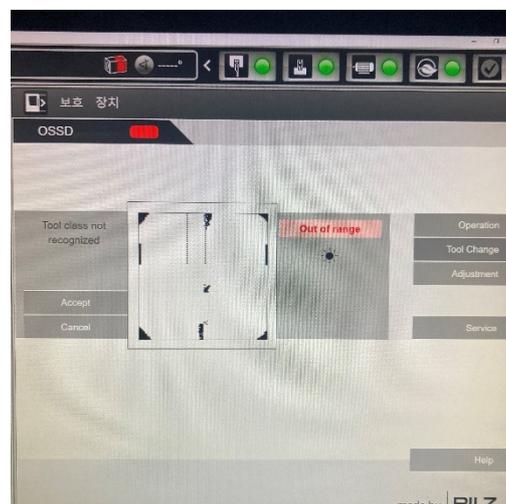
➤ 비정상인 경우

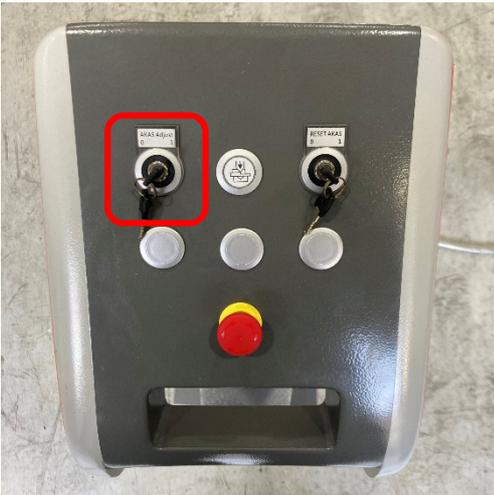
1. 발판 좌측 에 있는 안전장치 키 우측으로 돌리기

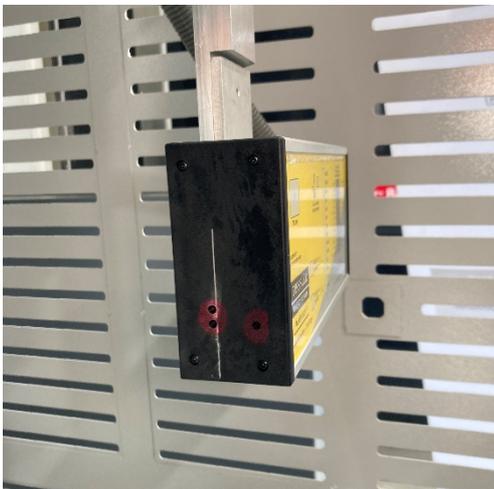
3. 붉은 빛이 우측 안전장치에 있는 구멍에 제대로 들어가는지 확인

➤ 정상인 경우

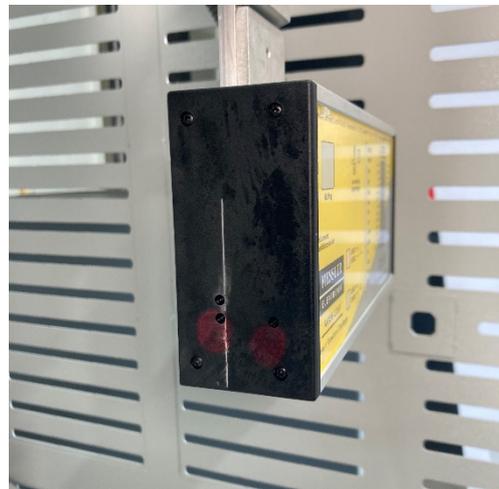
➤ 비정상인 경우
